IL PROBLEMA DELLA COMPARSA DI MACCHIE DI DIVERSO

COLORE SU SUPERFICI VERNICIATE.

Relatori: Barbato Rossella (Responsabile Laboratorio QUALITAL)
Boi Riccardo (Direttore QUALITAL)

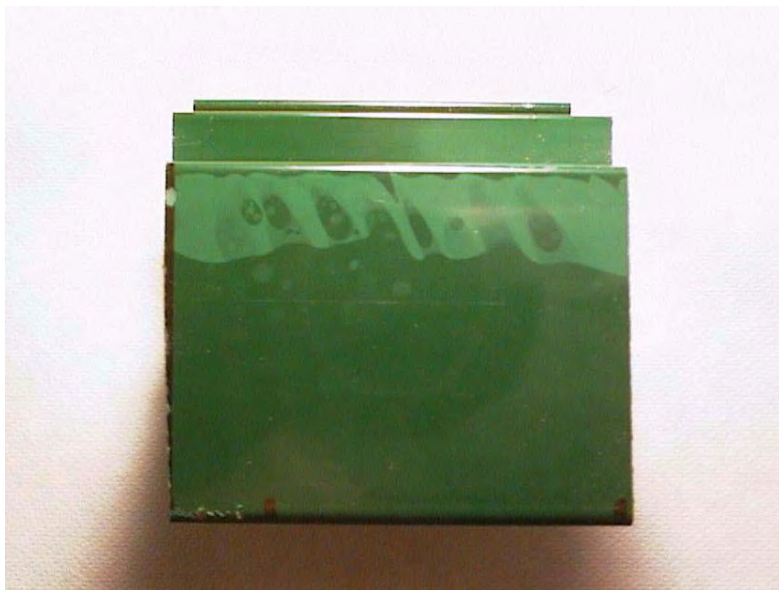
Foto 1

Esso consiste nella presenza di macchie di diverso colore rispetto al colore originale, molto evidenti soprattutto sul colore verde (tipo RAL 6005) o sul colore marrone (tipo RAL 8014), che compaiono sui profilati imballati con nastri plastici di politene; nella foto 1 si può osservare come si presenta il difetto. Il difetto è stato segnalato il mese di luglio-agosto.

La sua improvvisa apparizione è stata da taluni messa in relazione all'utilizzo dei nuovi tipi di prodotti vernicianti formulati senza TGIC in sostituzione di quelli contenenti TGIC, i quali, a livello europeo sono stati etichettati come prodotti pericolosi. Da parte di altri, invece, poiché il difetto appare solo sul materiale imballato con politene, la comparsa viene attribuita alla presenza di sostanze volatili presenti nel politene che vengono inglobate nello strato di vernice.

Il difetto nella maggior parte dei casi scompare se si riscalda il profilato ad una temperatura superiore ai 50 °C.

- 1) Immagazzinare il materiale verniciato non all’esterno a contatto con gli agenti atmosferici, ma evitando che si possano formare condense e la diretta esposizione al sole.
- 2) Utilizzare materiale d’imballaggio non plastico.
- 3) Inserire il metodo di prova AITAL tra i controlli di routine del produttore di polveri, in maniera tale da prevenire il fenomeno.

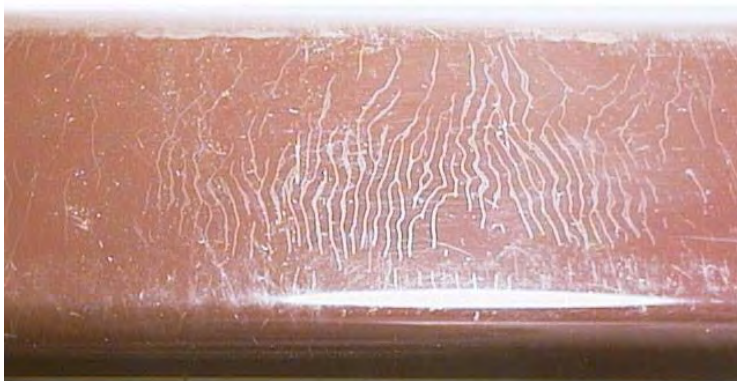
Foto 2

Questo difetto molto visibile, talvolta, si accompagna ad un altro inconveniente, molto meno evidente ed appariscente; ossia la comparsa di macchie a diversa riflettività; in una superficie brillante appaiono macchie più opache (v. foto 2 seguente) mentre, in una superficie opaca le macchie appaiono più brillanti. Anche questo tipo di difetto scompare se si riscalda la superficie verniciata.

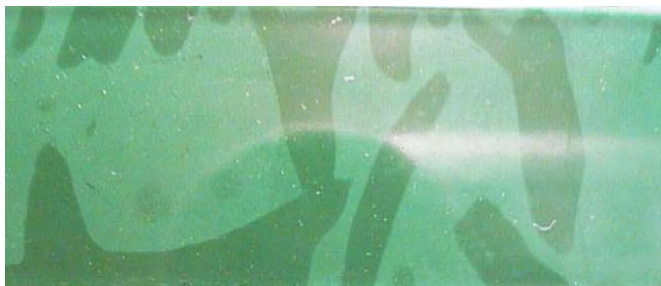
Foto 3

n° prova	campione	condizioni di prova	risultati
1	profilato (RAL 6005)	politene trasparente 1 + H ₂ O	▪ zone a diversa riflettività
2	profilato (RAL 6005)	politene trasparente 1 + H ₂ O	▪ zone di viraggio del colore e piccole zone a diversa riflettività
3	profilato (RAL 6005)	politene trasparente 2 + H ₂ O	<ul style="list-style-type: none"> ▪ Sulla parte del profilato esposta direttamente alla luce si notano zone a diversa riflettività ▪ Nella parte del profilato rivolta verso il basso, non esposta ai raggi UV, si notano zone di forte viraggio del colore (l'acqua è passata nella parte inferiore del pannello e scaldandosi ha dato luogo al viraggio) (foto 3)

- La luce non aveva alcuna influenza sulla comparsa del difetto;
- l'acqua calda poteva essere la causa del viraggio del colore;
- il politene sembrava svolgere la funzione di intrappolare l'acqua all'interno dei profilati, di agire come una sorta di effetto serra.
