IL PROBLEMA DELLA COMPARSA DI MACCHIE DI DIVERSO

COLORE SU SUPERFICI VERNICIATE.

Relatori: Barbato Rossella (Responsabile Laboratorio QUALITAL)
Boi Riccardo (Direttore QUALITAL)

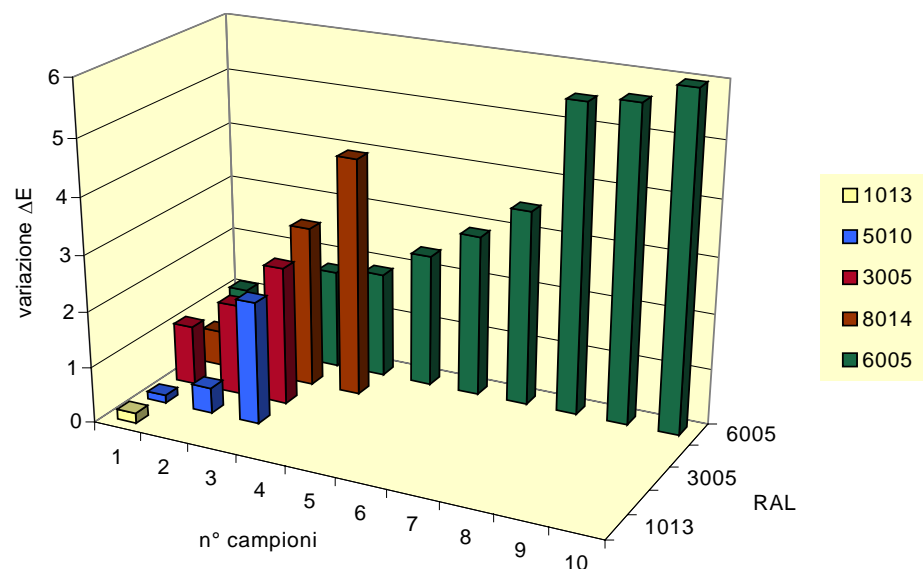
I risultati delle prove eseguite mostravano che dopo la prova, la brillantezza manteneva un ottimo valore residuo, mentre il colore subiva un viraggio che oscillava da valori minimi a valori piuttosto elevati, indipendentemente dal tipo di termoindurente impiegato, come si può evidenziare nei grafici seguenti. Il colore più sensibile a questo fenomeno è il verde RAL 6005

Andamento del ΔE in funzione del RAL- prova di immersione in acqua a $50 \pm 5^\circ\text{C}$

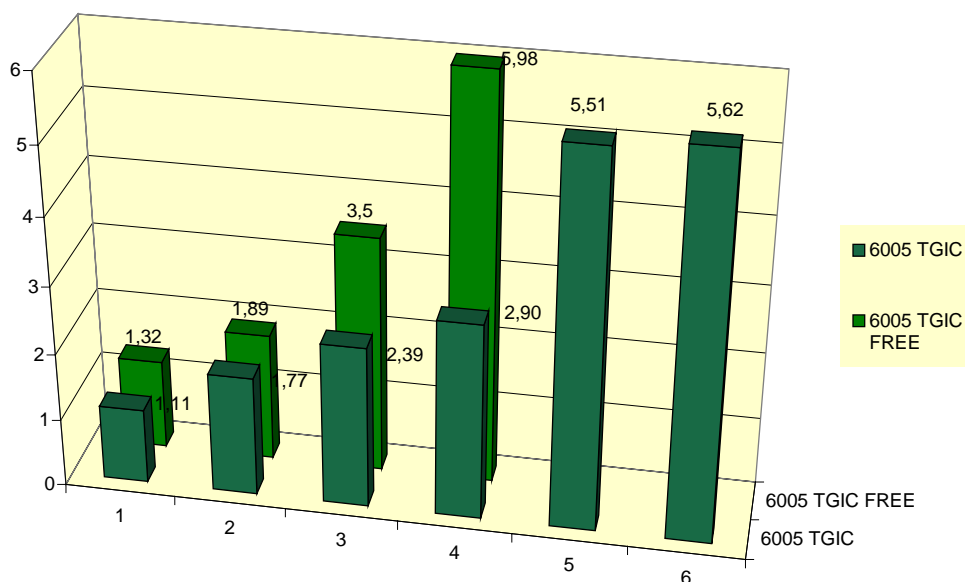
Nel grafico seguente è riportata la variazione di colore ΔE in funzione del termoindurente contenuto nel prodotto verniciante per i campioni con RAL 6005.

Andamento del ΔE in funzione del termoindurente contenuto nel prodotto verniciante - prova di immersione in acqua a $50 \pm 5^\circ\text{C}$ per i campioni con RAL 6005

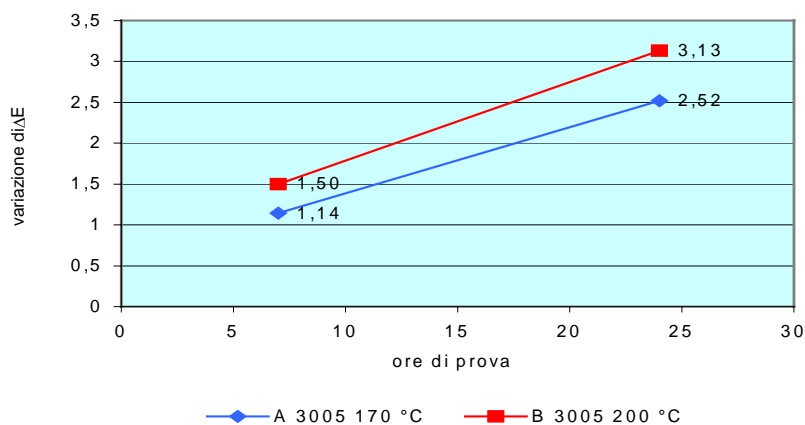
I due campioni hanno mostrato un andamento anomalo in quanto un eccesso di temperatura di polimerizzazione porta ad un effetto opposto, come si può vedere nella tabella e nel grafico seguente.

Andamento del ΔE in funzione delle ore di prova per la prova di immersione dei campioni A e B polimerizzati a diversa temperatura

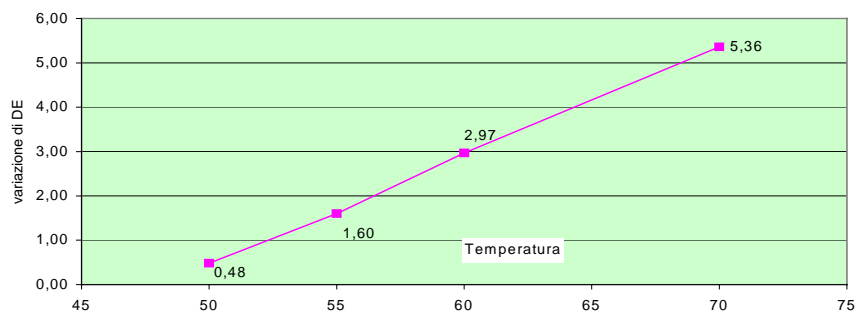
campione A

Le prove sono state condotte in acqua demineralizzata ad un pH di 5,8 ed una conducibilità inferiore a $10 \mu\text{S}$ mentre la temperatura è variata da 50 a 70°C. Dal grafico seguente si nota che l'influenza della temperatura è fondamentale ai fini della variazione del colore.

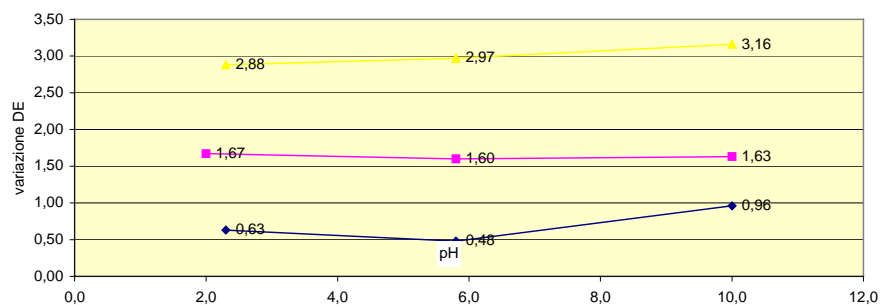
campione A

In questo caso l'influenza del pH può essere considerata trascurabile, mentre viene confermata l'influenza della temperatura.

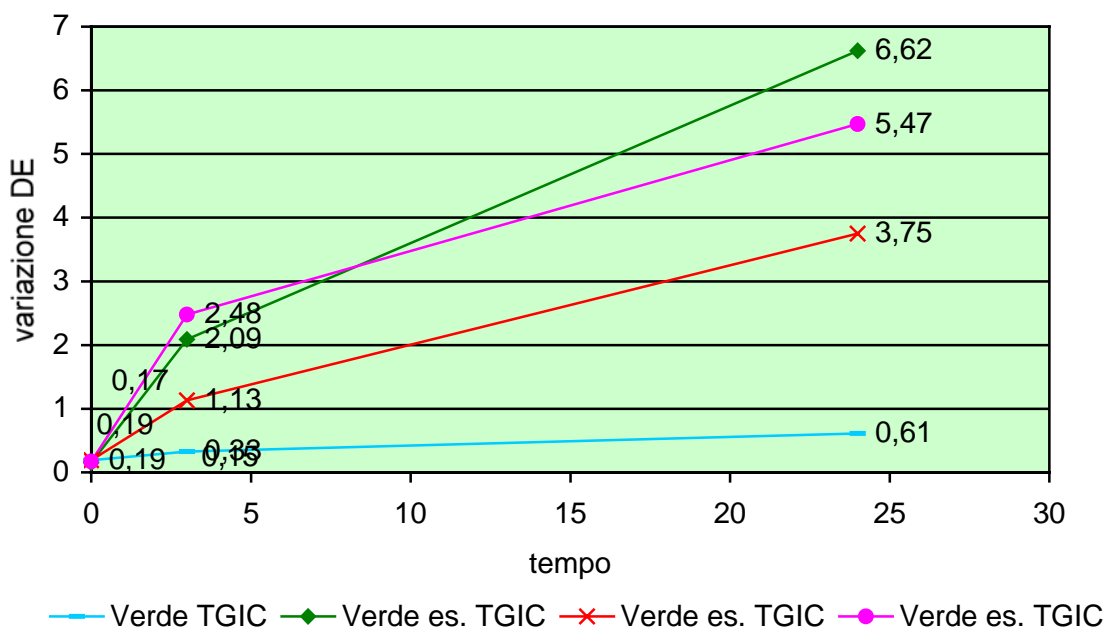
2.2.2. a Fornitore A

Il grafico seguente mostra la differenza di comportamento alla prova di immersione all'acqua tra campioni con TGIC e campioni senza TGIC preparati dal fornitore di polveri A. Il risultato in questo caso evidenzia che il campione con TGIC fornisce il miglior risultato, mentre tra i campioni esenti da TGIC esiste una variabilità abbastanza ampia pur fornendo risultati peggiori.

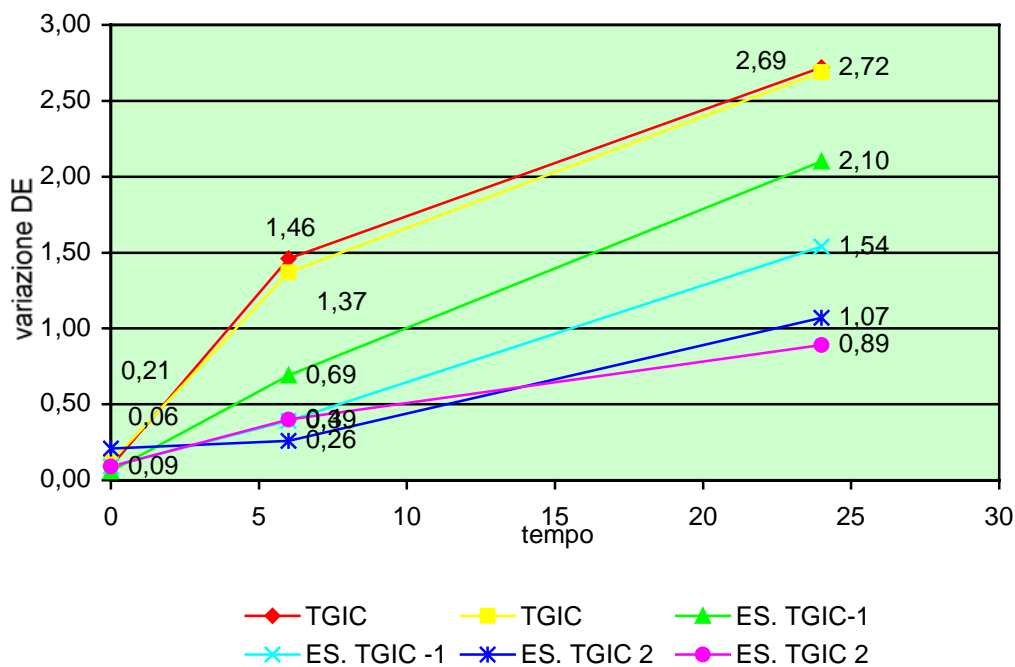
Fornitore B

I precedenti risultati sono ribaltati con un altro fornitore di polveri, dove si ottengono valori peggiori con il prodotto a base di TGIC, come si può vedere nel grafico successivo.

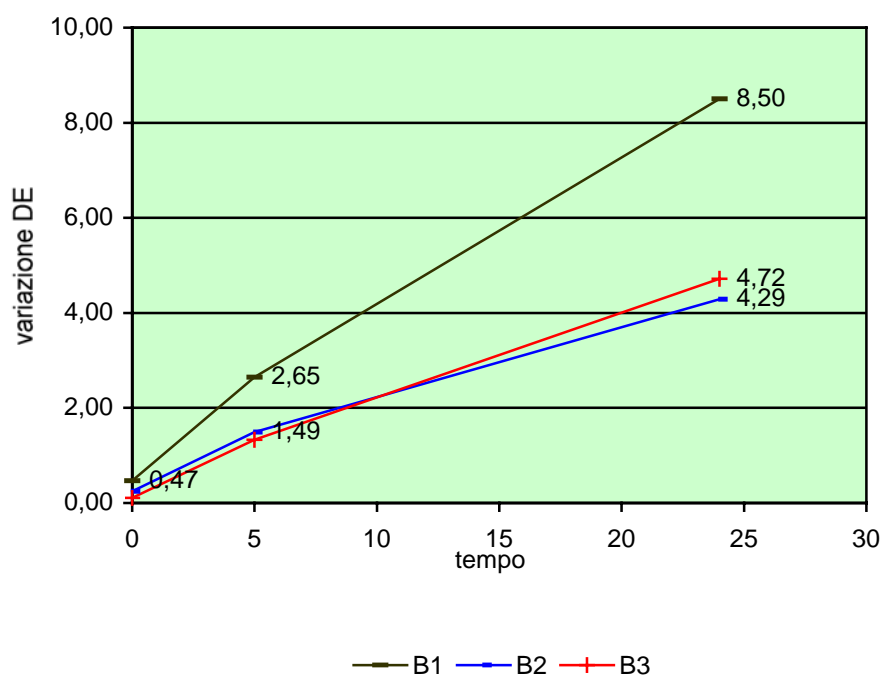
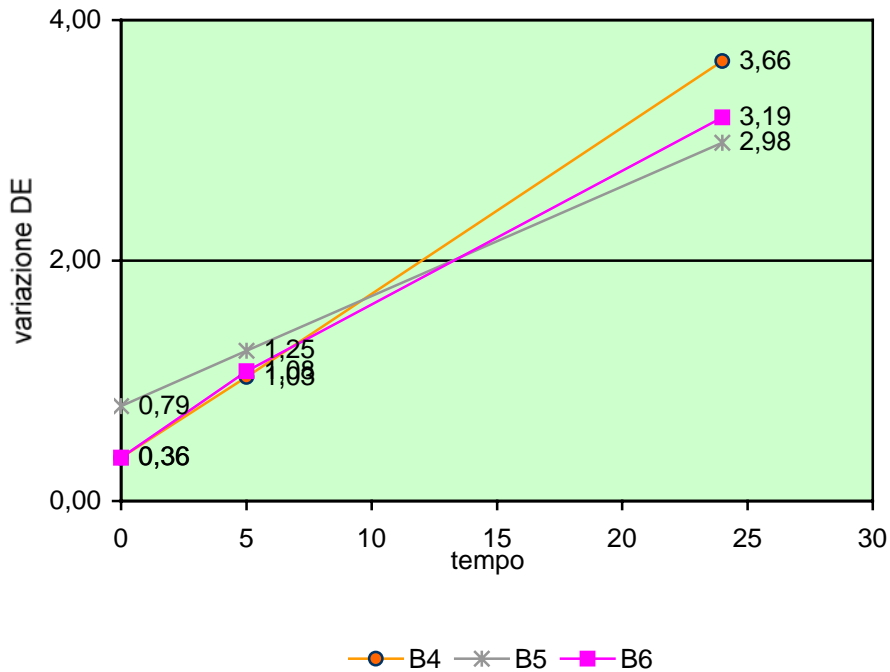
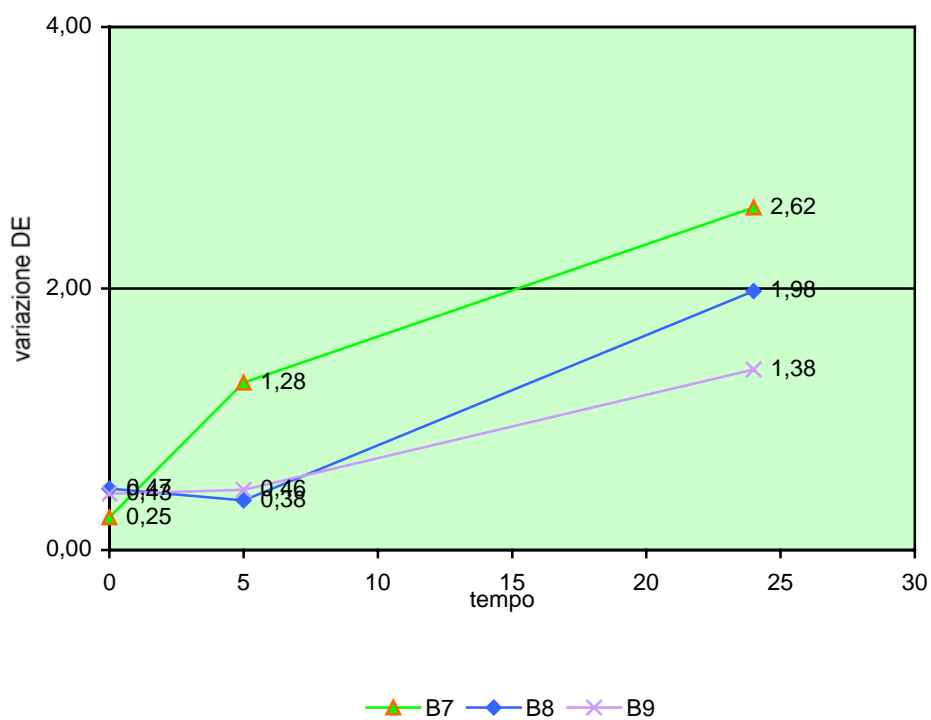
2.2.2. c Fornitore C

Un'altra serie di campioni mostra che le condizioni di polimerizzazione possono influire sul risultato finale. I grafici seguenti mostrano che a seconda del termoindurente le condizioni di polimerizzazione possono essere importanti ai fini del risultato.

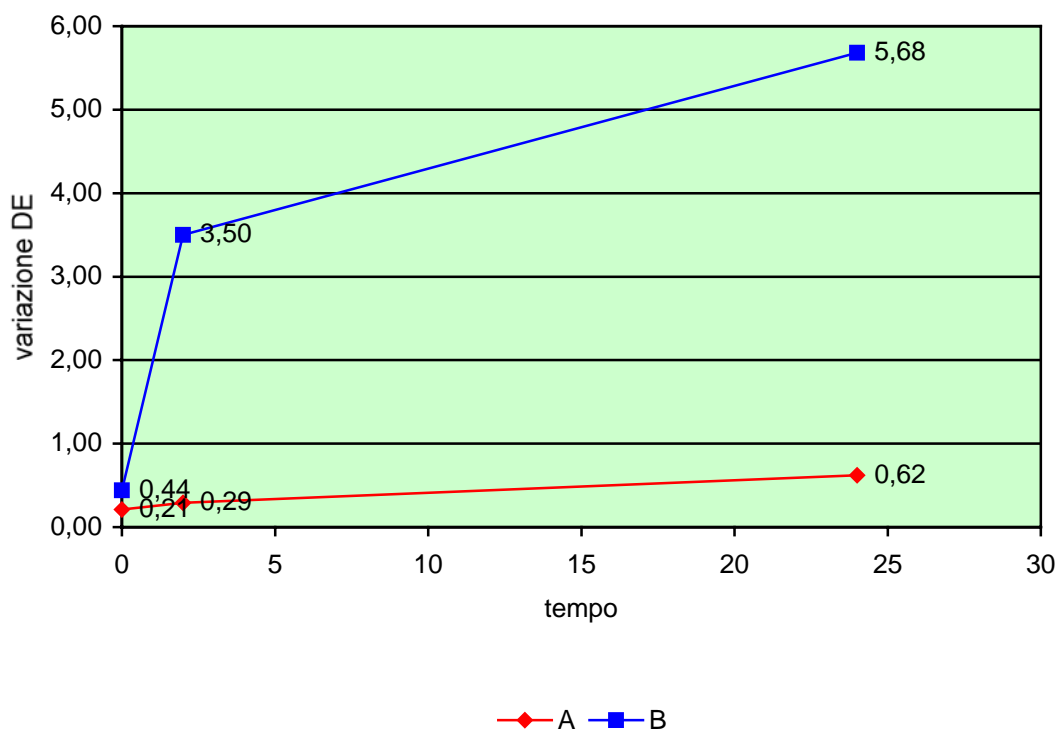
2.2.2. d Fornitore D

Infine l'ultimo grafico mostra la variazione della prova d'immersione in funzione della variazione della formulazione di un prodotto a base di TGIC.

Il campione A ha una concentrazione di TGIC del 10% (superiore al normale) mentre quello B ha un tenore normale. Si vede chiaramente che il campione A fornisce un risultato migliore rispetto al B.
